Restauro dipinto su tela raffigurante
San Felice da Cantalice
-Parrocchia Sacre Stimmate-
Andria

Ditta di restauro: Iaccarino L.V e Zingaro
Giuseppe

Direzione Lavori: dott. ssa Rosa Lorusso

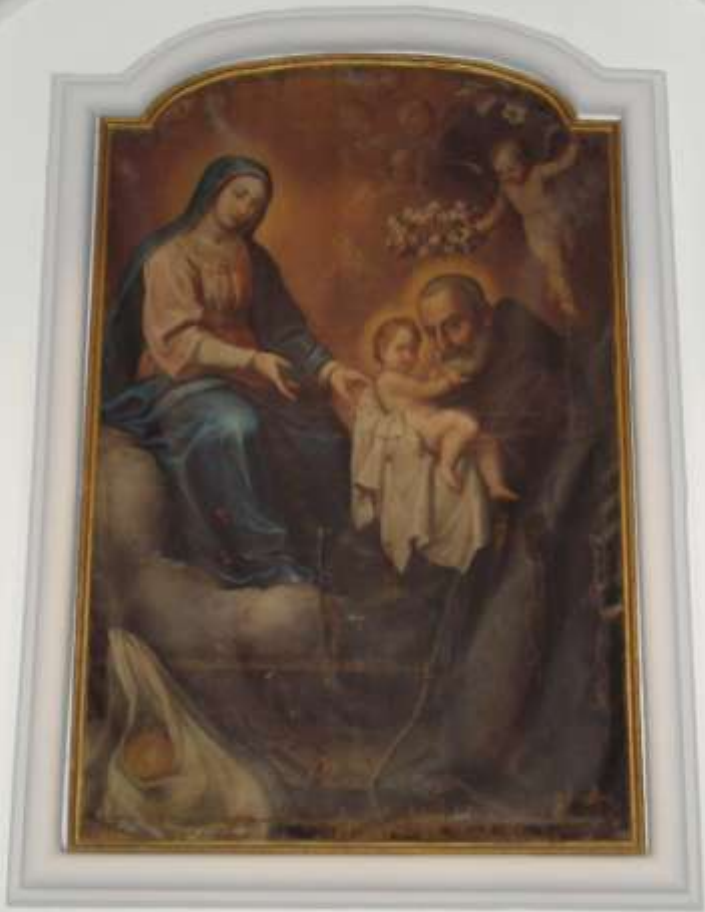
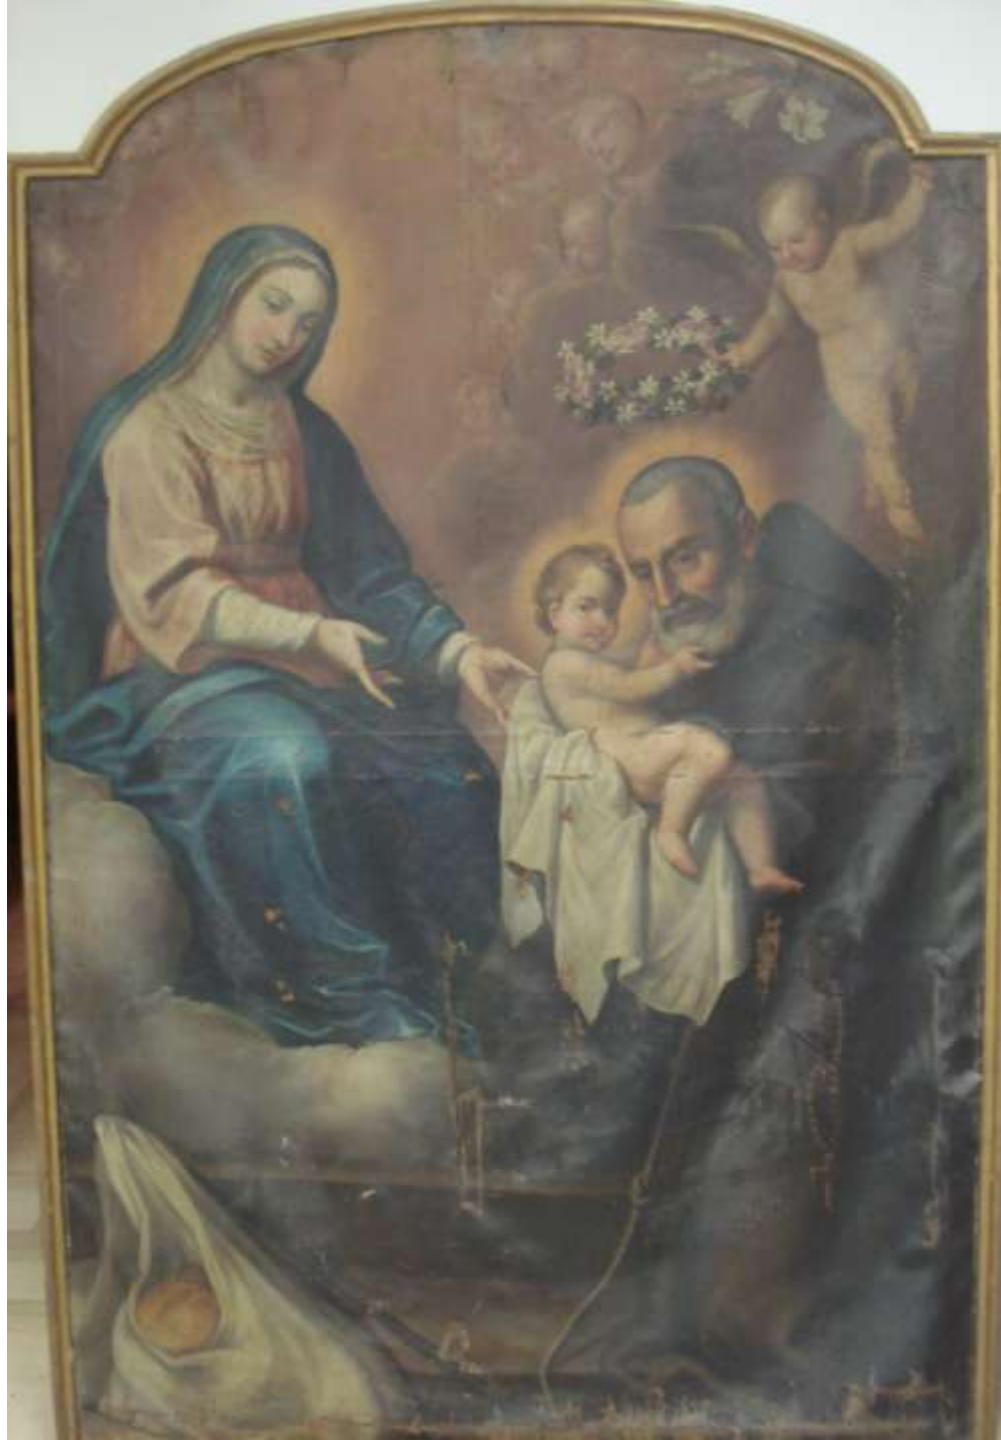
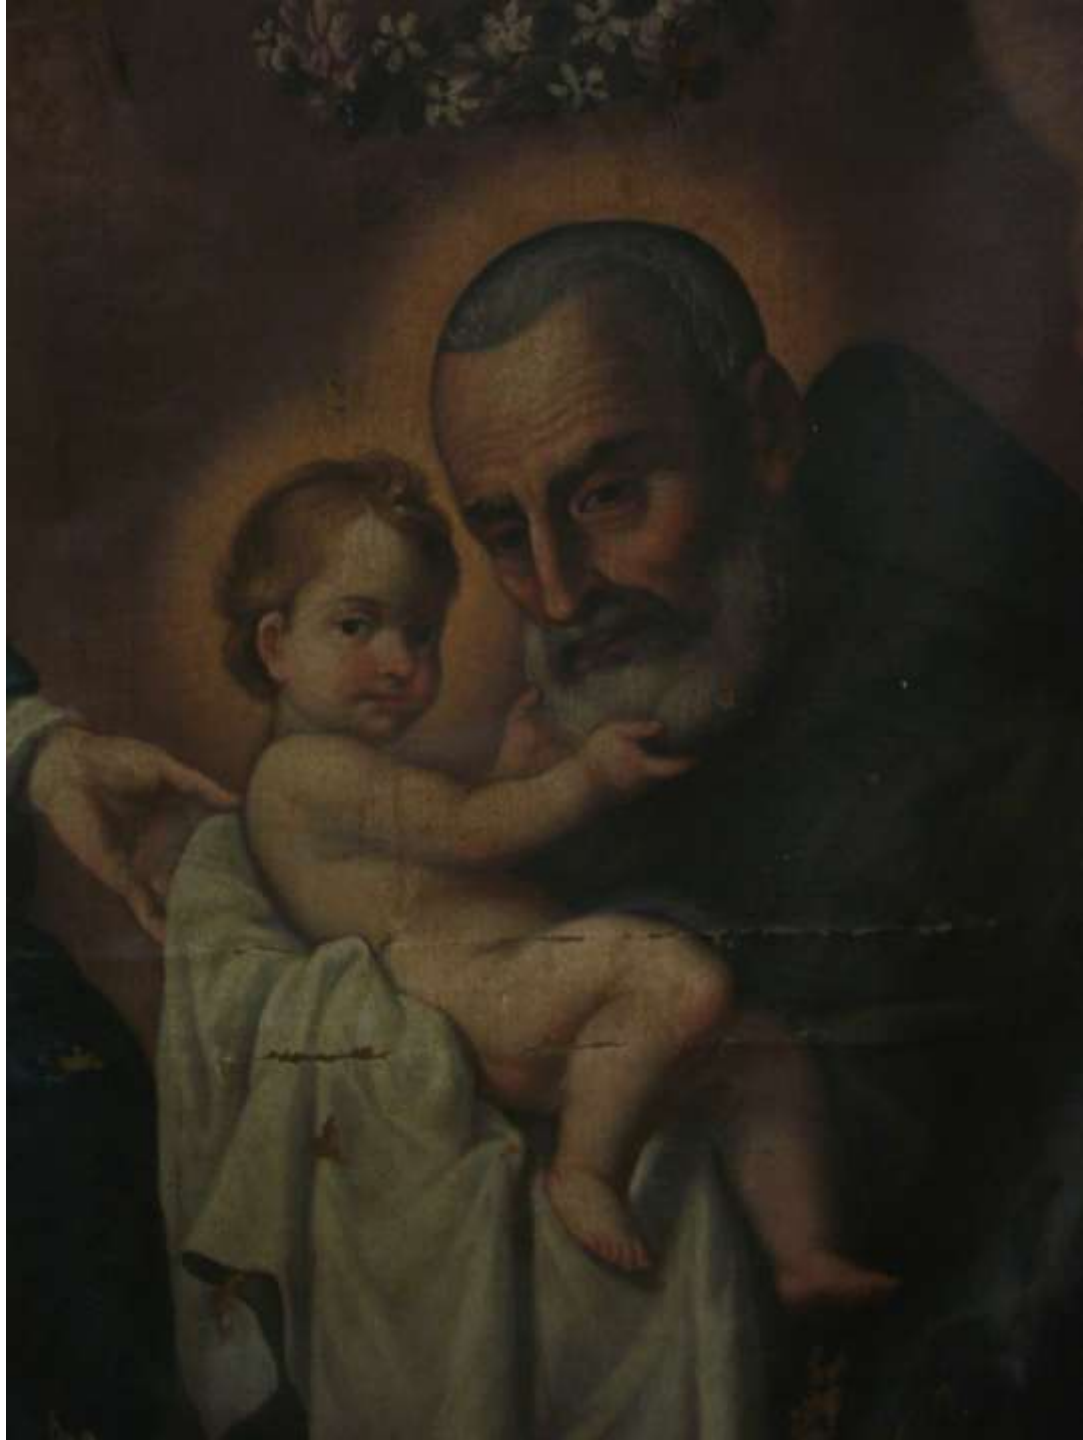
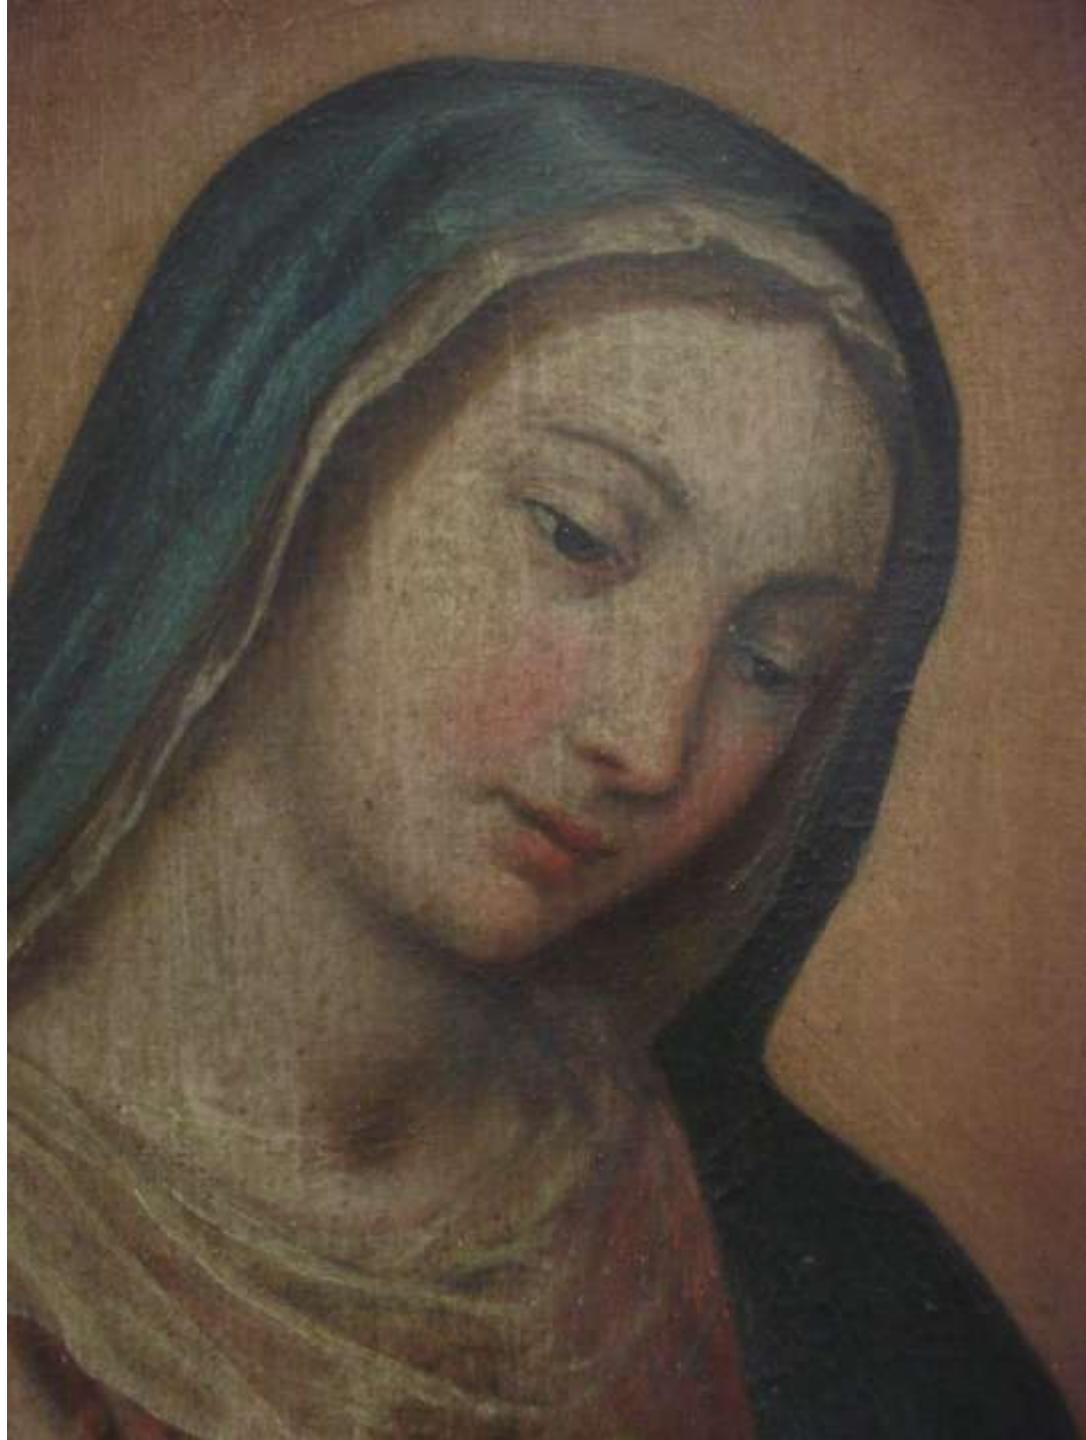
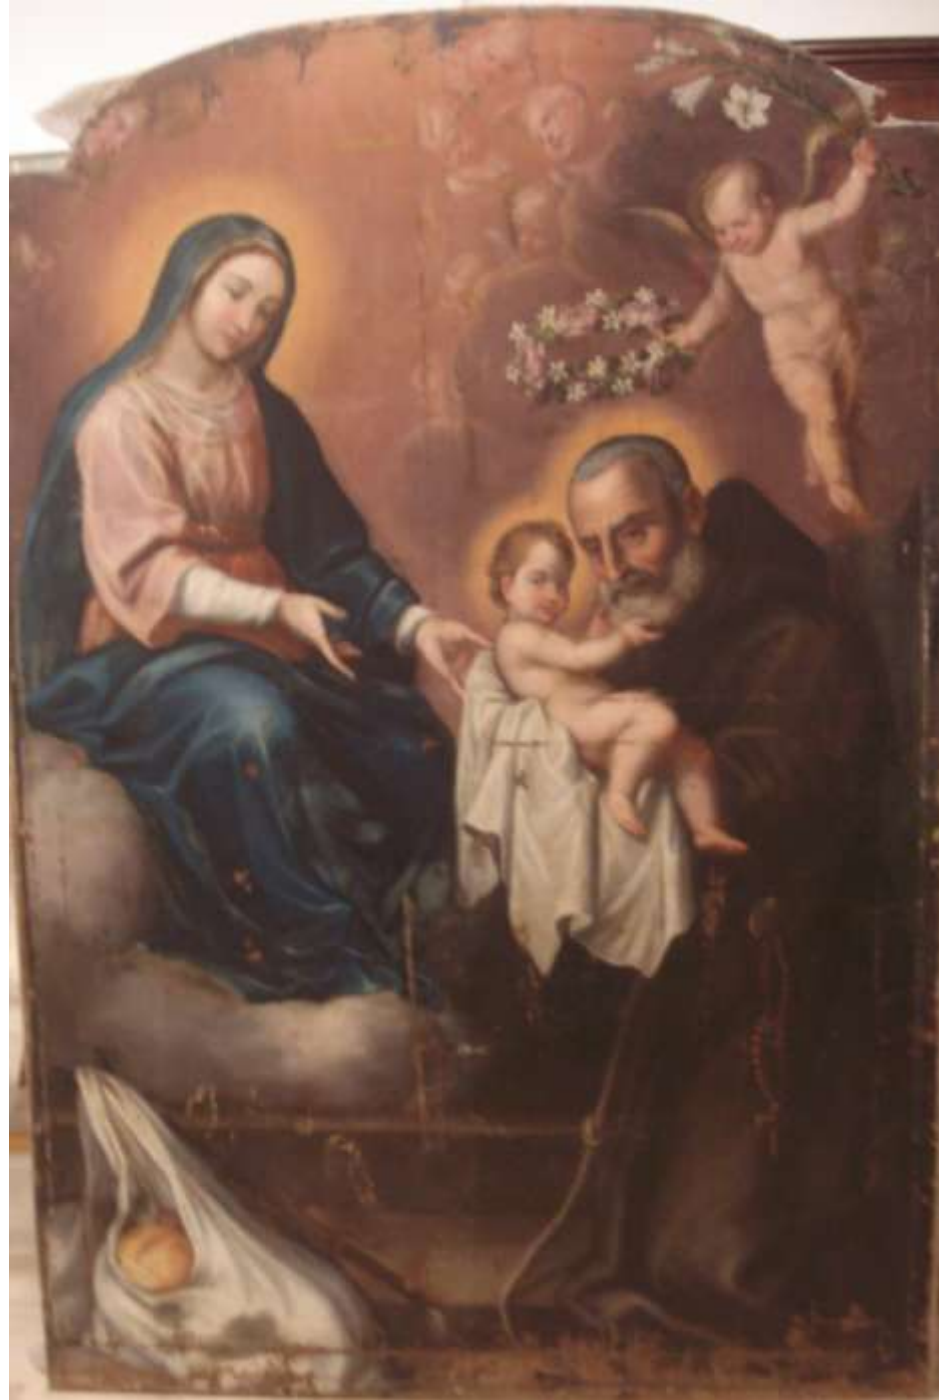
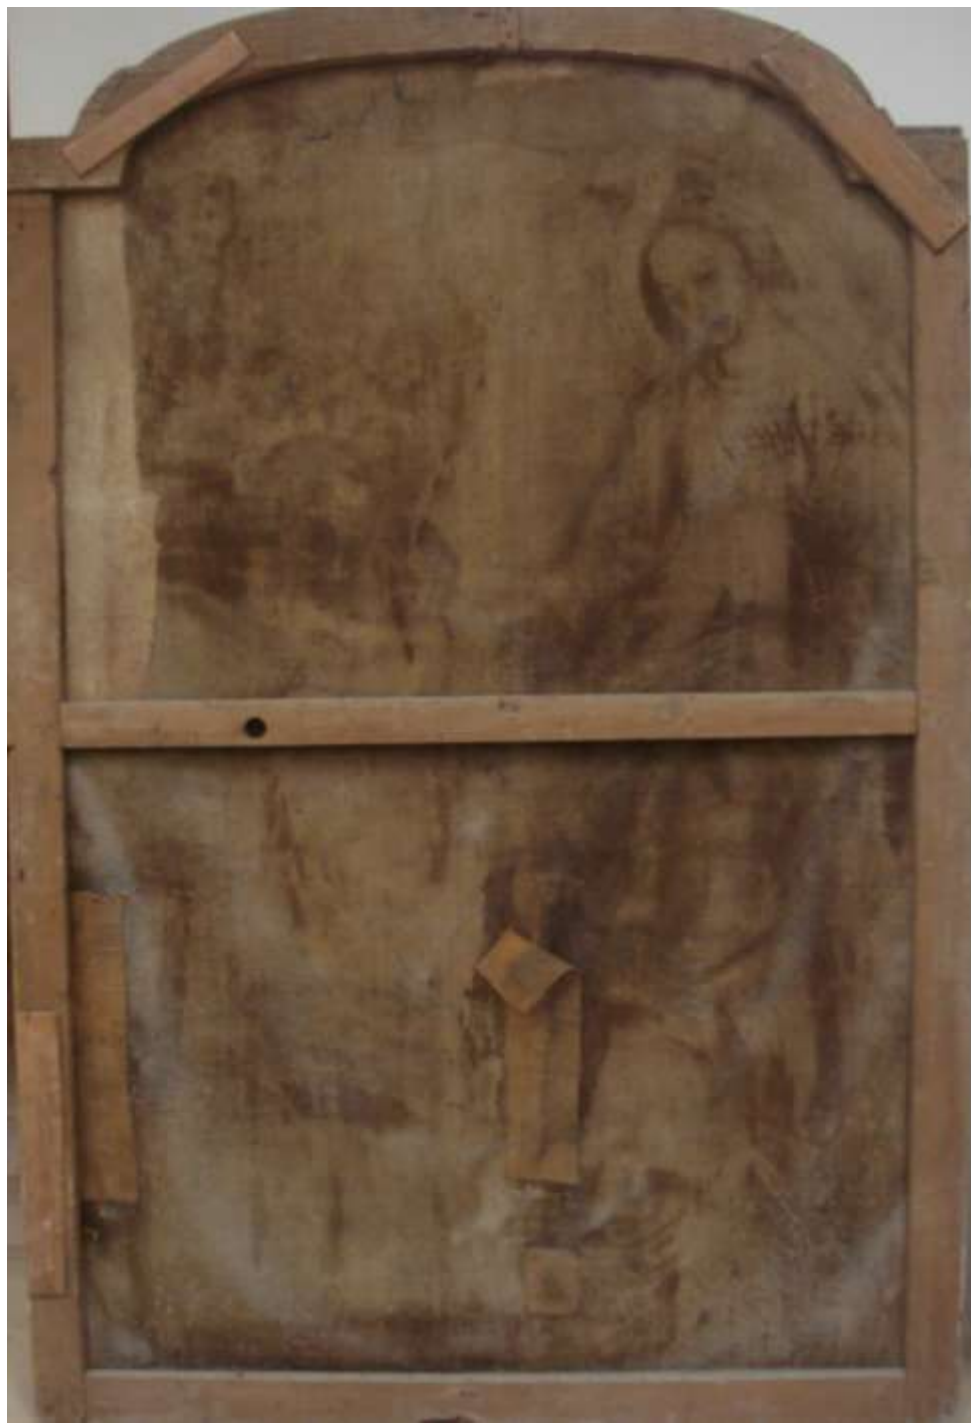
Prima dei lavori di restauro

Lo stato di conservazione del dipinto era precario, il supporto tessile dal retro formato da una vela con due pezzature in fibra di canapa era montato su un telaio di tipo fisso ormai deteriorato e fatiscente che non permetteva più una buona tensione della tela. Nella parte anteriore il quadro risultava molto disidratato con problemi di adesione e coesione della pellicola pittorica al supporto tessile; in particolare nella zona inferiore del dipinto erano evidenti numerose cadute di colore accompagnate da una lacerazione del supporto tessile in senso verticale e uno spanciamento dello stesso. L'intera superficie pittorica era ricoperta da un pesante strato di polvere e sudiciume che occultavano la reale cromia dell'opera.
